# Minskad ammoniakavgång i värphönsstallar

- Resultat och erfarenheter från genomfört projekt

September 2019

Alexandra Jeremiasson och Birgitta Carlsson, Svenska Ägg  
Max Jamieson och Cecilia Hagberg, HIR Skåne,  
Erik Gotborn, Energikontoret Östra Götaland

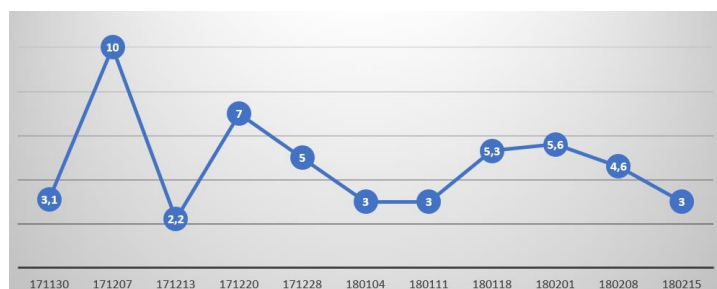
Figur 2. Uppmätt temperatur utomhus vid respektive mättillfälle.

De yttre förhållandena var typiska för vinter i Skåne (Tabell 1) med temperatur som varierade mellan +3°C till +10°C (Fig 2) samt en relativ luftfuktighet som varierade mellan 40 % upp till 89 % (Fig 3)

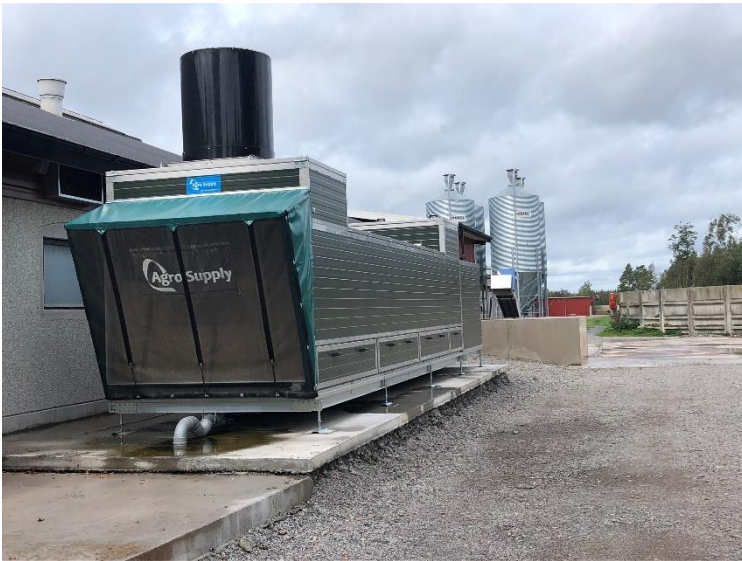
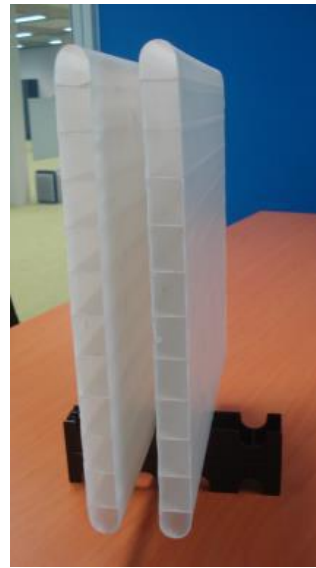
Foto: Alexandra Jeremiasson

Värmeväxlaren av modell Vencomatic Agrosupply (18400 m<sup>3</sup>) installerades i augusti 2018.

4 cirkulationsfläktar samt uppfångande presenning

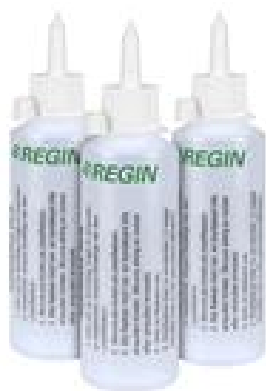
Bild 2. Regin rökgasflaska ([www.regincontrols.com](http://www.regincontrols.com)).

Vid besöket gjordes framförallt studier av luftens rörelser i stallet via rökgas. Rökgasstudier gjordes med Regin rökgasflaska enligt bild 2. Vid mer avancerade studier bör en rökmaskin, lämplig för ändamålet, användas. Rökgasflaskor fungerar väl vid mindre studier eller att man som djurägare själv på ett enkelt sätt vill kontrollera luftens väg i stallet.
